# Denk Mal!

# Die Wiedergeburt des Neorenaissance-Treppenhauses im Glückstädter Rathaus

Beate von Malottky und Berthold Köster

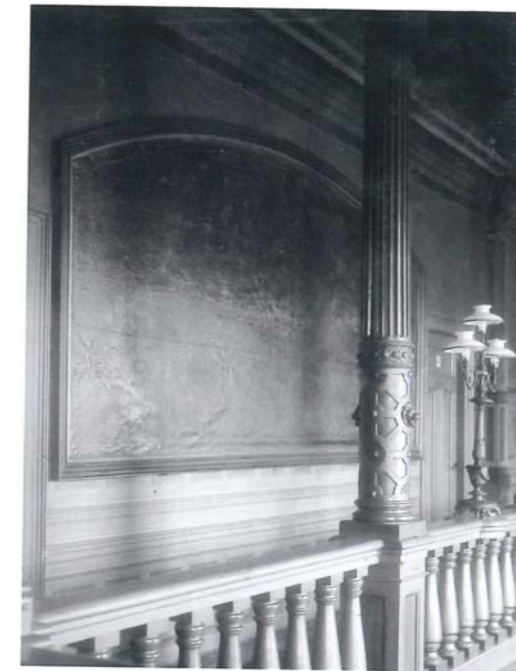
3 Historisches Foto des Obergeschosses, Aufn. 1905.

untersuchungen die originalen Dielen zum Vorschein, die dazu anregten, mehr über den bauzeitlichen Zustand des Treppenhauses herauszufinden. Ein Foto von 1905 im Archiv des Landesamts für Denkmalpflege konnte für die Wandbereiche eine kassettierte Vertäfelung und weitere profilierende Ausmalungen belegen. Die Gestaltung der Decke war leider nicht erkennbar und eiteres historisches Fotomaterial war in den Archiven nicht zu finden.

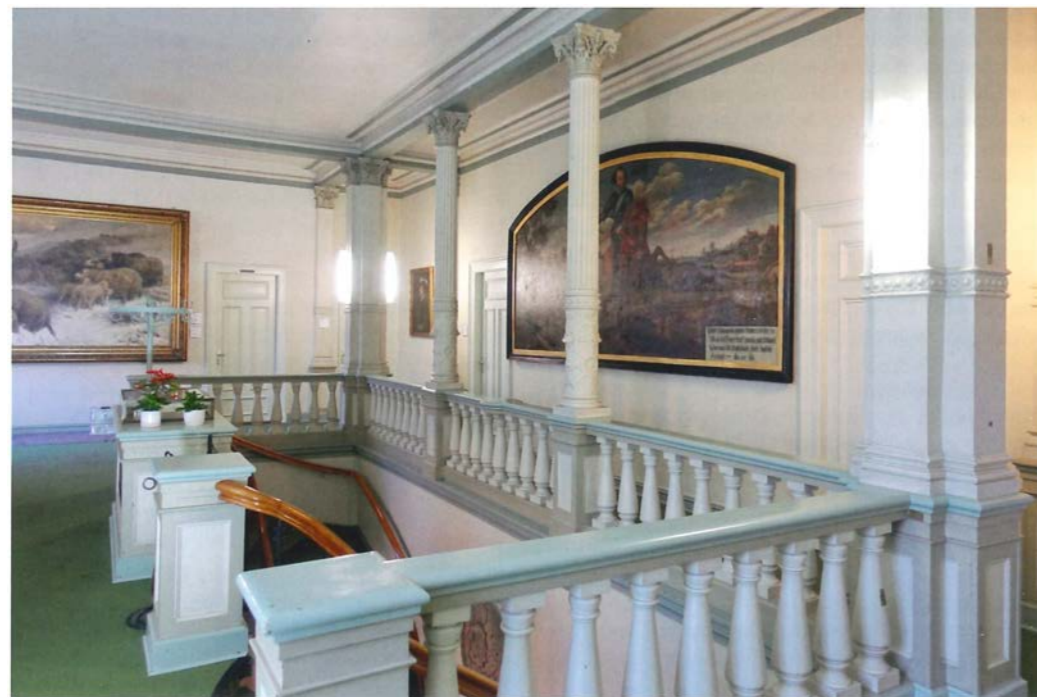
2 Obergeschoss vor der Restaurierung, Aufn. 2017.

Aufgrund seiner hellen, monochromen Farbgestaltung war die Repräsentationswirkung des Treppenhauses in den vergangenen Jahrzehnten erheblich beeinträchtigt. Vermutlich im Jahr 1938 wurden Schmuckelemente und Wandflächen erstmalig einheitlich in einem gelblich-grünen Farbton gestrichen. Zu dieser Zeit sind auch das zentrale Buntglasfenster und der Vitrinenquader mit begrenzendem Eisengeländer im Obergeschoss montiert worden. Der zuletzt dominierende Farbanstrich in Weiß und Grau stammte aus der Zeit zwischen 1970 und 1990.

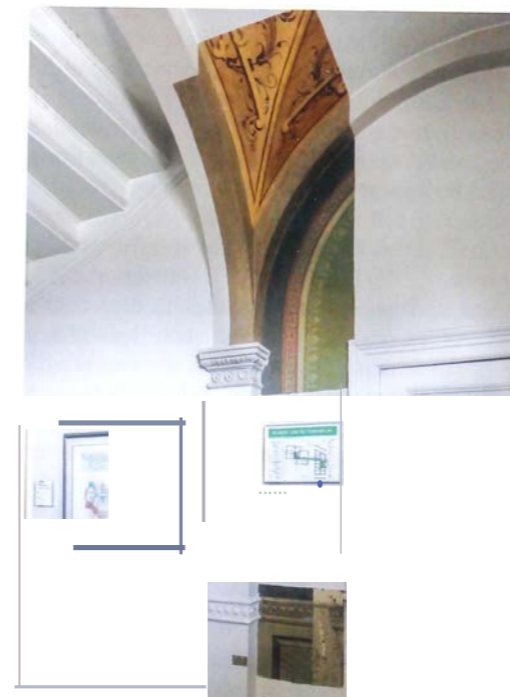
4 Freilegung im Hochparterre im Bereich der Wand und des Kreuzgratgewölbes, Aufn. 2017.

Die Freilegungen überraschten nicht nur die Fachleute, sondern auch die Stadtvertreter. Das Kreuzgratgewölbe des Hochpartenes zierte ursprünglich eine Holzmaserierung mit Rankenornamentik. Die Gurtbögen und die stuckierten Kapitelle waren in einer ocker-beigen Holzimitation gestaltet und die Schildbögen der Wände olivfarben mit einem beigen Beistrich und einer bordeauxroten Rahmung mit beiger Mäanderzier gefasst. Das Obergeschoss wies eine gemalte Kassettendecke in Holzimitation auf. Auch diese Fassung war aufwendig gestaltet und besaß eine sehr plastische Wirkung. Die Rahmenprofile und zeitypischen Dekorelemente imitierten mit ihren Schattenwürfen eine Dreidimensionalität und

rer Flächen, um den Gesamtzustand festzustellen und die zu kalkulierenden Kosten einer kompletten Restaurierung zu errechnen. Die Stadt beteiligte sich mit einem Drittel der Kosten, das Landesamt für Denkmalpflege übernahm die restlichen zwei Drittel. Freigelegt wurde eine Fläche im Bereich der Wand und des Kreuzgratgewölbes im Hochparterre sowie

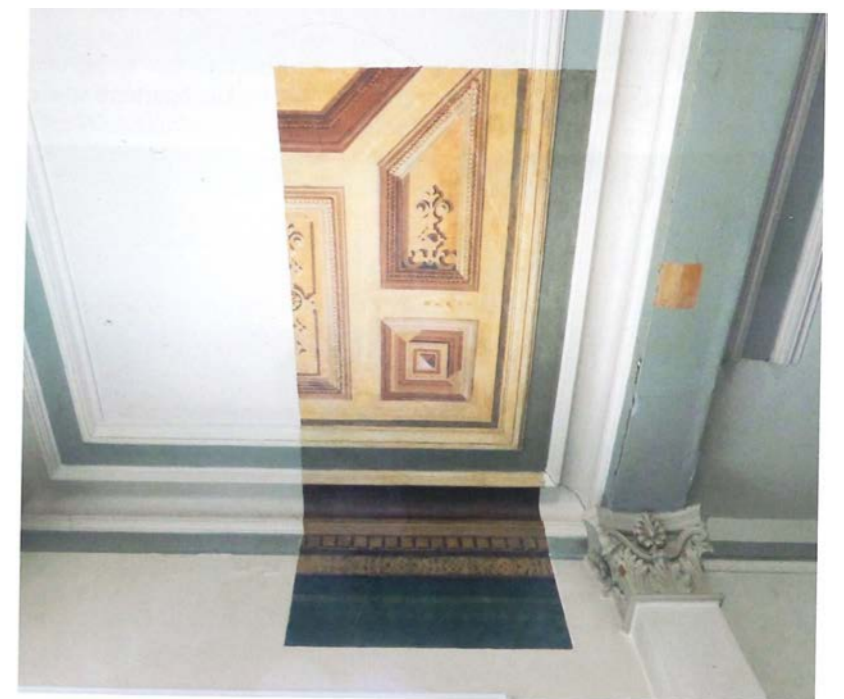
5 Freilegung an der Decke im Obergeschoss, Aufn. 2017.

ließen die Kassettfelder optisch tiefer in die Fläche zurücktreten. Der ebenfalls freigelegte obere Teil der Wände im Obergeschoss zeigte eine dunkelgrüne Wandfassung mit hellgrüner Schablonenmalerei und holzimitierende Deckenprofile mit Klötzchenfries unter einer profilierten Voute. Weitere kleinere Freilegungen im Bereich der Wandflächen belegten die Vermutung, dass das Treppenhaus eine in Schleswig-Holstein einzigartige Ausmalung besaß. So entschied sich die Stadt Glückstadt unter Begleitung der Denkmalschutzbehörden für die Beauftragung der Freilegung zweier größte-

eine Fläche im Bereich der Decke und der angrenzenden Wandfläche im Obergeschoss. Die nach Freilegung und Restaurierung eindrucksvollen Flächenabschnitte konnten die Mehrheit der Glückstädter Bürgervereiner vom Plan einer Gesamtrestaurierung des Treppenhauses überzeugen. Da die kalkulierten Kosten von der mit anderen Investitionen bereits stark belasteten Stadt nicht alleine übernommen werden konnten, wurden Förderinstitutionen kontaktiert. Das Ministerium für Bildung, Wissenschaft und Kultur des Landes Schleswig-Holstein erklärte sich im Oktober 2019 bereit, aus dem Fördertitel *Investitionsprogramm kulturelles Erbe (IKE)* eine beträchtliche Summe zu bewilligen, sodass der Restaurierung nichts mehr im Wege stand.

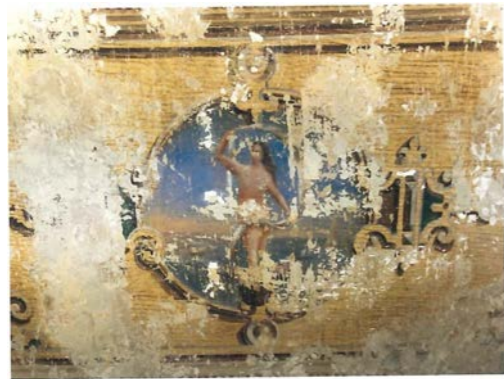
7 Fortuna nach der Freilegung, Aufn. 2020.

Bei den Arbeiten am mittleren Deckenfeld konnten zwei besondere Darstellungen freigelegt werden. Bei der einen handelte es sich um die Glücksgöttin Fortuna, die noch in ihrem originalen Duktus erhalten war. Das gespiegelte Pendant dazu war ein leider völlig zerstörtes Wappen. Die Fortuna konnte retuschiert werden, das Wappen wurde als Schleswig-Holstein-Wappen erneuert.
